## Panorama das condições físicas dos Postos de Entrega Voluntária (PEV) para melhoria da coleta seletiva em Manaus, Amazonas

### RESUMO

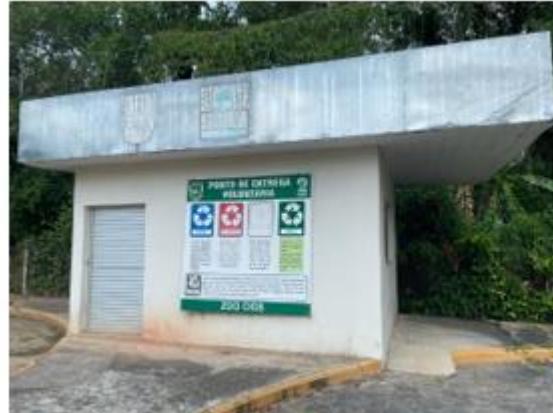
Já em relação aos PEV abandonados, encontrou-se somente o coletor do CIGS, que não conta com os serviços da Prefeitura, como é possível observar nas Figura 3 e 4.

Figura 3 - PEV abandonado em Manaus.

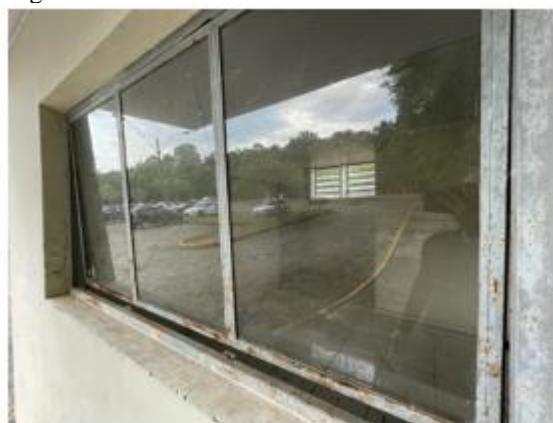
Figura 4 - Interior de PEV abandonado em Manaus.

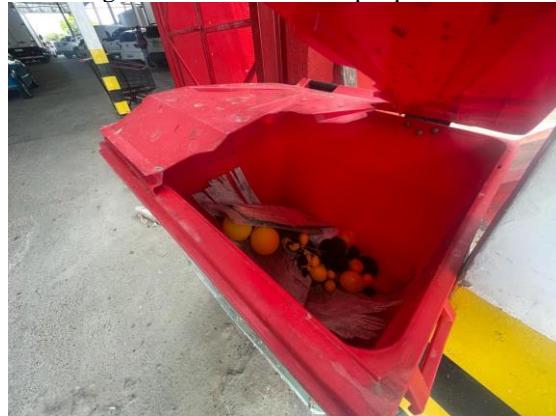
Dentre os principais problemas encontrados na integridade física dos coletores, observou-se grande presença de tampas quebradas nos contentores de PEAD, como é possível visualizar nas Figura 12 a 15.

Figura 12 - PEV com tampa quebrada.

E, por fim, quantificou-se a necessidade de manutenção dos PEV na capital Amazonense, onde 72,7% dos coletores devem ter sua integridade física restaurada, seja por meio da troca de peças, restauração de adesivo identificativo ou outros, conforme indicado na Figura 27.

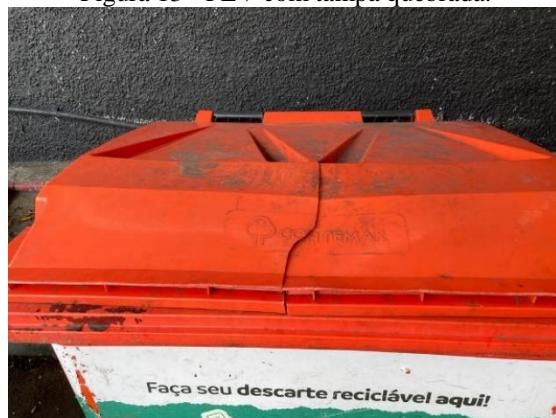
Figura 13 - PEV com tampa quebrada.

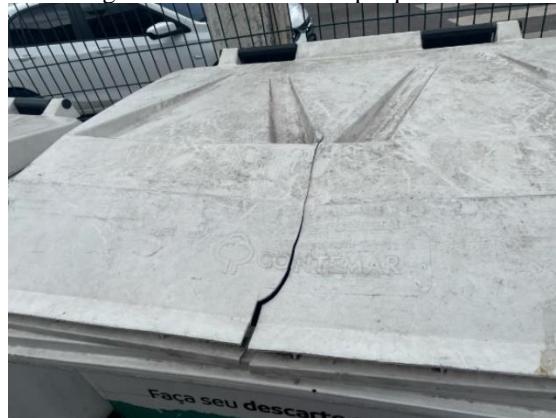
Figura 14 - PEV com tampa quebrada.

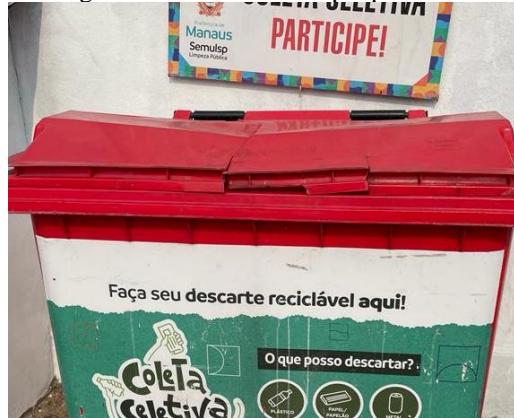
Figura 15 - PEV com tampa quebrada.

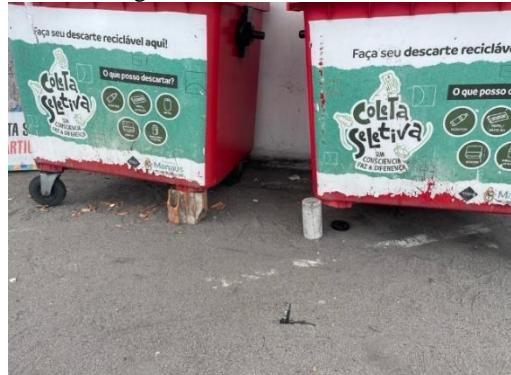
Além disso, outra anomalia encontrada nos contentores foi a perda das rodas, que são essenciais no momento do serviço de coleta realizada pela SEMULSP, conforme indicado pelas Figuras 16 e 17.

Figura 16 - PEV sem rodas.

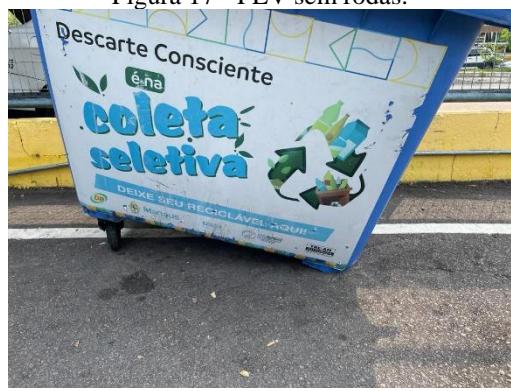
Figura 17 - PEV sem rodas.

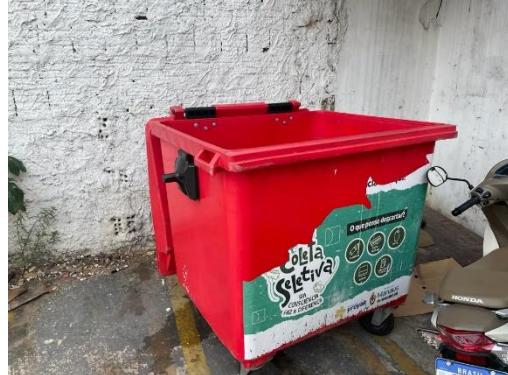
Houve também danos nos adesivos identificativos da coleta seletiva nos PEV, com alguns deles sem nenhuma identificação, conforme ilustrado nas Figuras 18 e 19.

Figura 18 - PEV com identificação danificada.

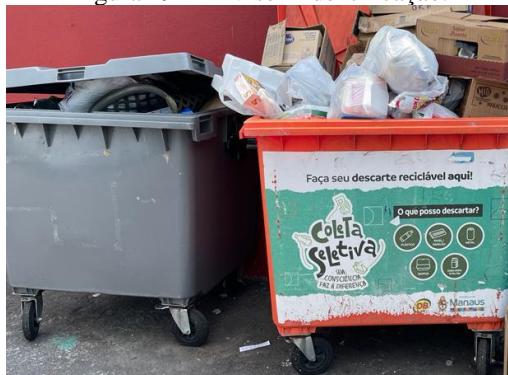
Figura 19 - PEV sem identificação.

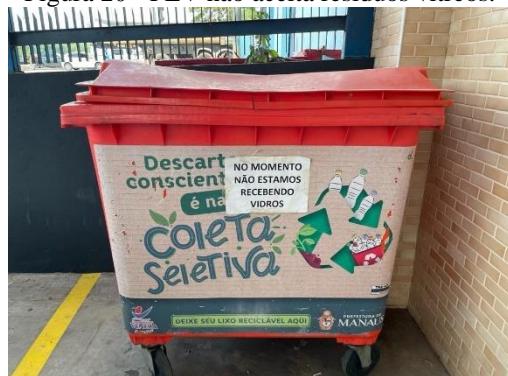
Alguns PEV possuíam informações peculiares, como alguns deles que aceitavam somente alguns tipos de resíduos inorgânicos, como “não estamos recebendo vidros” ou “somente plástico”, como é possível identificar nas Figuras 20 e 21.

Figura 20 - PEV não aceita resíduos vítreos.

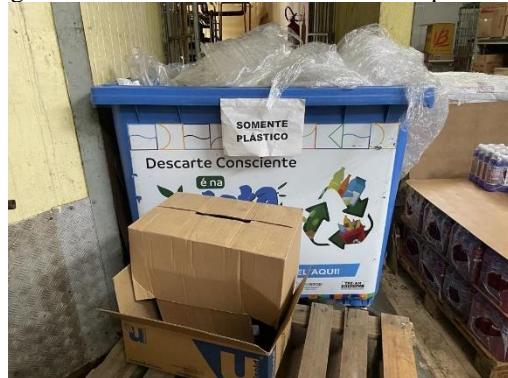
Figura 21 - PEV aceita somente resíduos plásticos.

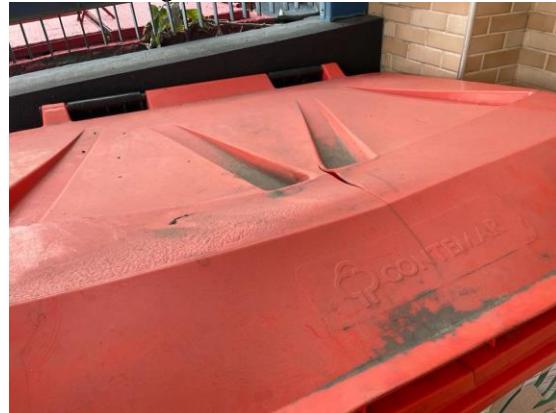
Além disso, alguns PEV estavam necessitando de limpeza superficial, pois estavam cobertos de poeira, principalmente nas fendas das tampas, conforme Figura 22.

Figura 22 - Poeira em PEV.

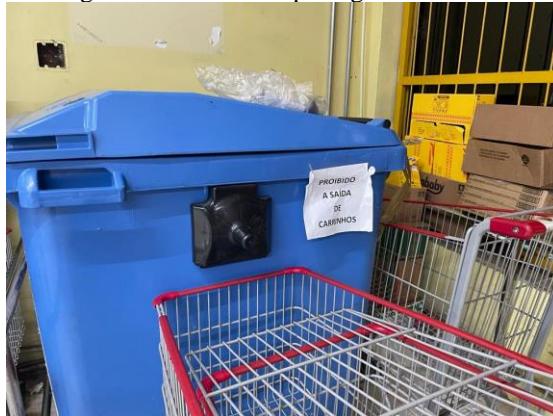
Durante a pesquisa, encontrou-se também coletores que possuíam passagem com obstáculos, mais especificamente carrinhos de compras. Em um deles havia ainda um sinal no PEV escrito “proibido a saída de carrinhos”, obstruindo a passagem para a população que deseja realizar a coleta seletiva de seus resíduos inorgânicos.

Figura 23 - PEV com passagem obstruída.

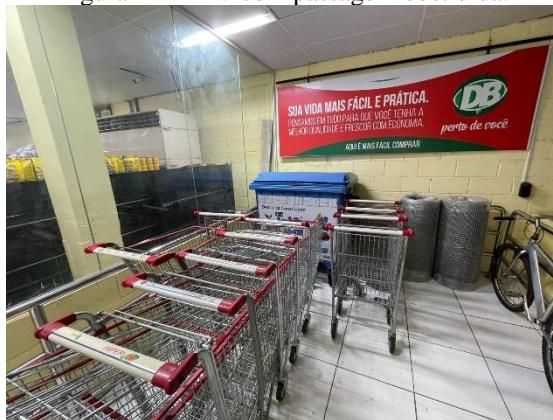
Figura 24 - PEV com passagem obstruída.

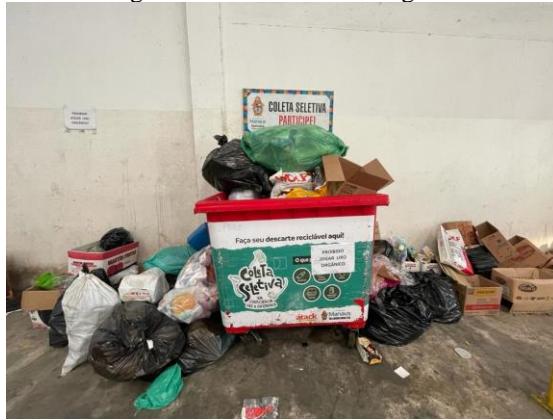
Alguns dos PEV estavam sobrecarregados, podendo indicar que há necessidade de mais coletores na região ou que a coleta não está sendo realizada eficientemente, conforme Figuras 25 e 26.

Figura 25 - PEV sobrecarregado.

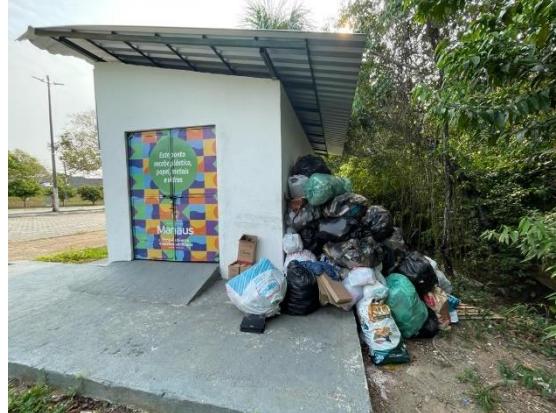
Figura 26 - PEV sobreacarregado.
