## Panorama das condições físicas dos Postos de Entrega Voluntária (PEV) para melhoria da coleta seletiva em Manaus, Amazonas

### RESUMO

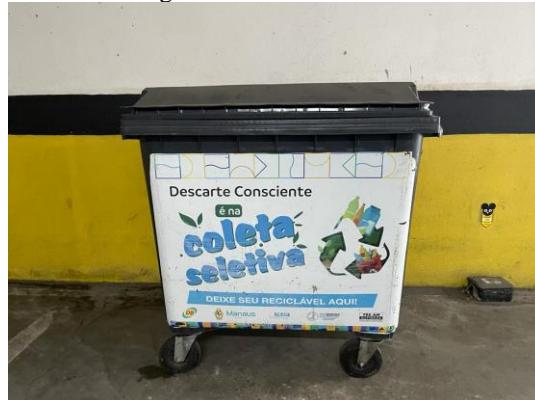
Figura 5 - PEV de PEAD.

Além disso, é importante analisar quais os quatro tipos de coletores presentes na capital. Tem-se o mais comum que é o contentor de PEAD (81,8% dos PEV), seguido pelos de alvenaria (4,5% dos PEV) e outros (13,6% dos PEV), ilustrados nas Figura 5 a 8.

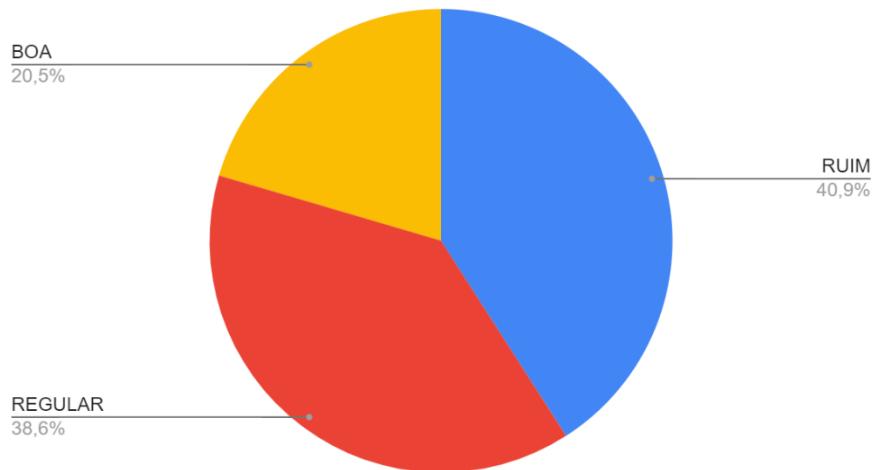
Figura 11 - Condição física dos PEV da cidade de Manaus.

Dentre os principais problemas encontrados na integridade física dos coletores, observou-se grande presença de tampas quebradas nos contentores de PEAD, como é possível visualizar nas Figura 12 a 15.

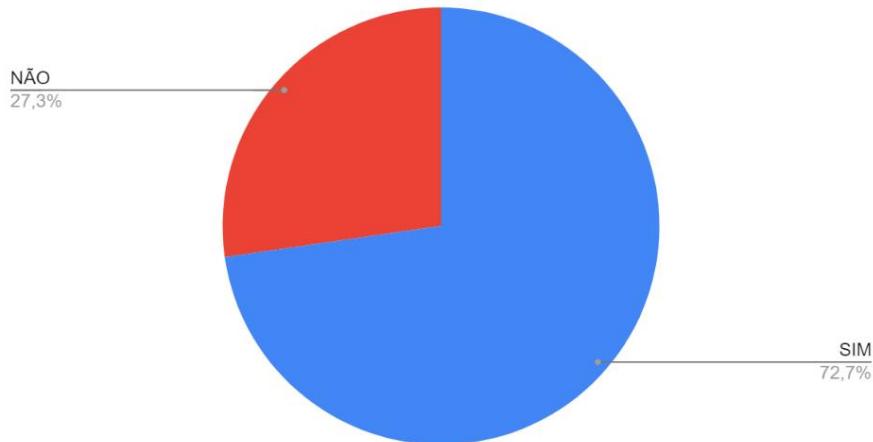
Figura 27 - Necessidade de manutenção dos PEV na cidade de Manaus.

E, por fim, quantificou-se a necessidade de manutenção dos PEV na capital Amazonense, onde 72,7% dos coletores devem ter sua integridade física restaurada, seja por meio da troca de peças, restauração de adesivo identificativo ou outros, conforme indicado na Figura 27.
